# 11. coroczny przegląd i modernizacja Zakładu Termicznego Unieszkodliwiania Odpadów Komunalnych w Koninie

Instalacja Termicznego Przekształcania Odpadów Komunalnych w Koninie od ponad 11 lat pełni kluczową rolę w systemie gospodarki odpadami oraz produkcji energii elektrycznej i ciepła w regionie. Od 8 czerwca do 3 lipca przeprowadzony został remont generalny instalacji, którego celem było zapewnienie dalszej, bezpiecznej i niezawodnej eksploatacji.

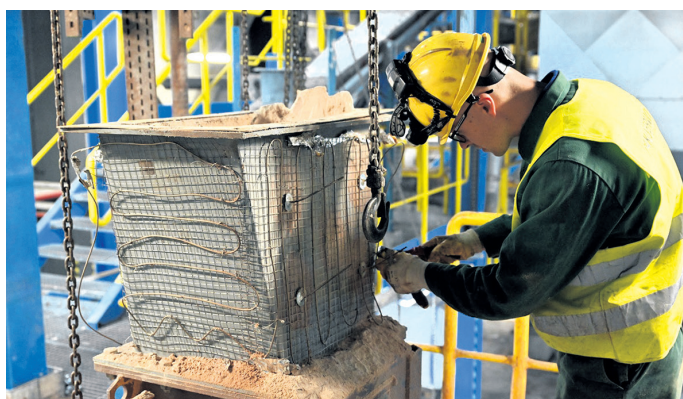
Regeneracja urządzeń do transportu popiołów

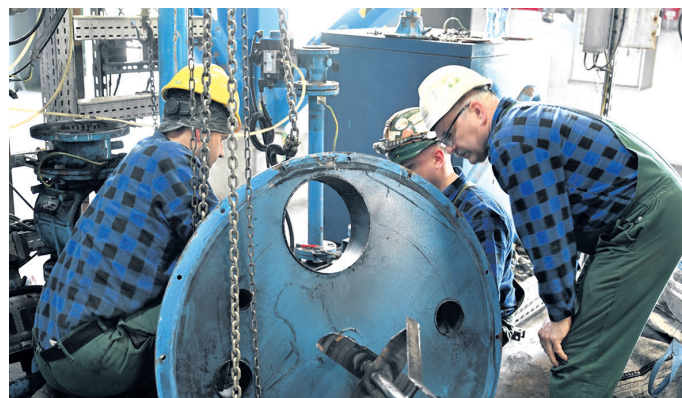
Przegląd urządzeń do oczyszczania spalin

Drugim ważnym elementem przeglądu instalacji był remont instalacji oczyszczania spalin. W trakcie prac kruszarka mieszcząca się pod absorberem została poddana regeneracji. Wymienione zostały przenośniki ślimakowe razem z przebudową konstrukcji wsporczych.

cztery nowe leje zsypowe, które wyposażone zostały w nowe instalacje grzewcze oraz izolację termiczną.

Instalacja dozowania węgla aktywnego, która jest odpowiedzialna za usuwanie zanieczyszczeń gazowych, również przeszła remont. Zainstalowano nowe układy pomiarowe na rurociągach mleka wapiennego.

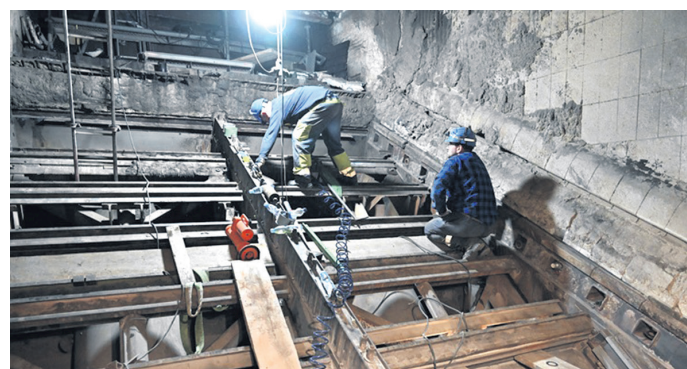
Demontaż rusztu wewnątrz kotła

analizie i weryfikacji zużycia poszczególnych urządzeń. W ciągu ostatniego roku przez ruszt przeszło blisko 90 tys. ton odpadów. Następny zakres remontu to odtworzenie uszkodzonej wymurówki wewnątrz kotła i proces jej wygrzewania. Naprawione

Trwający niemal miesiąc remont obejmował trzy główne części. Największy zakres prac objął serce instalacji, czyli kocioł odzyskowy wraz z urządzeniami pozablokowymi. Po wygaszeniu instalacji przeprowadzono kompleksowe czyszczenie metodą piaskowania wszystkich czterech ciągów kotła. Kolejny etap to całkowity demontaż rusztu który został poddany wnikliwej

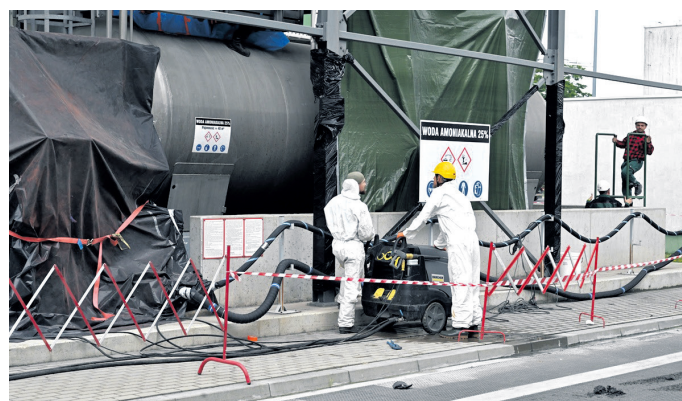
Pasywacja zbiornika do magazynowania wody amoniakalnej

Po jedenastoletniej eksploatacji Urząd Dozoru Technicznego przeprowadził kompleksową ekspertyzę techniczną kotła. Ważnym punktem w trakcie remontu była także pasywacja zbiornika

ze stali nierdzewnej, przeznaczonego do magazynowania wody amoniakalnej, która jest następnie wykorzystywana w procesie redukcji tlenków azotu.
